*Betreff:***Neugestaltung des Mittelstreifens auf der unter Denkmalschutz stehenden Jasperallee im Abschnitt zwischen Ring und Staatstheater***Organisationseinheit:*

Dezernat VII

67 Fachbereich Stadtgrün und Sport

06.09.2018

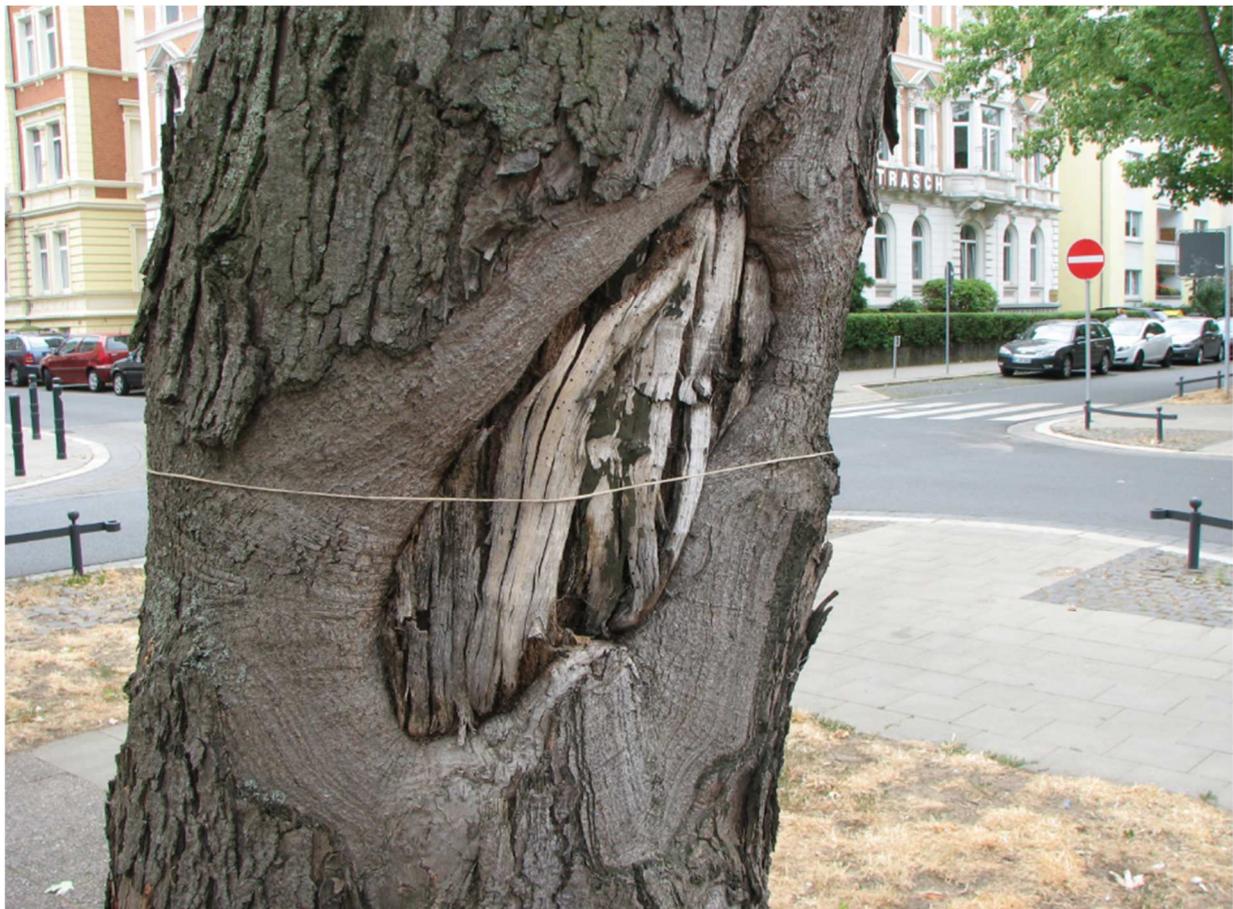
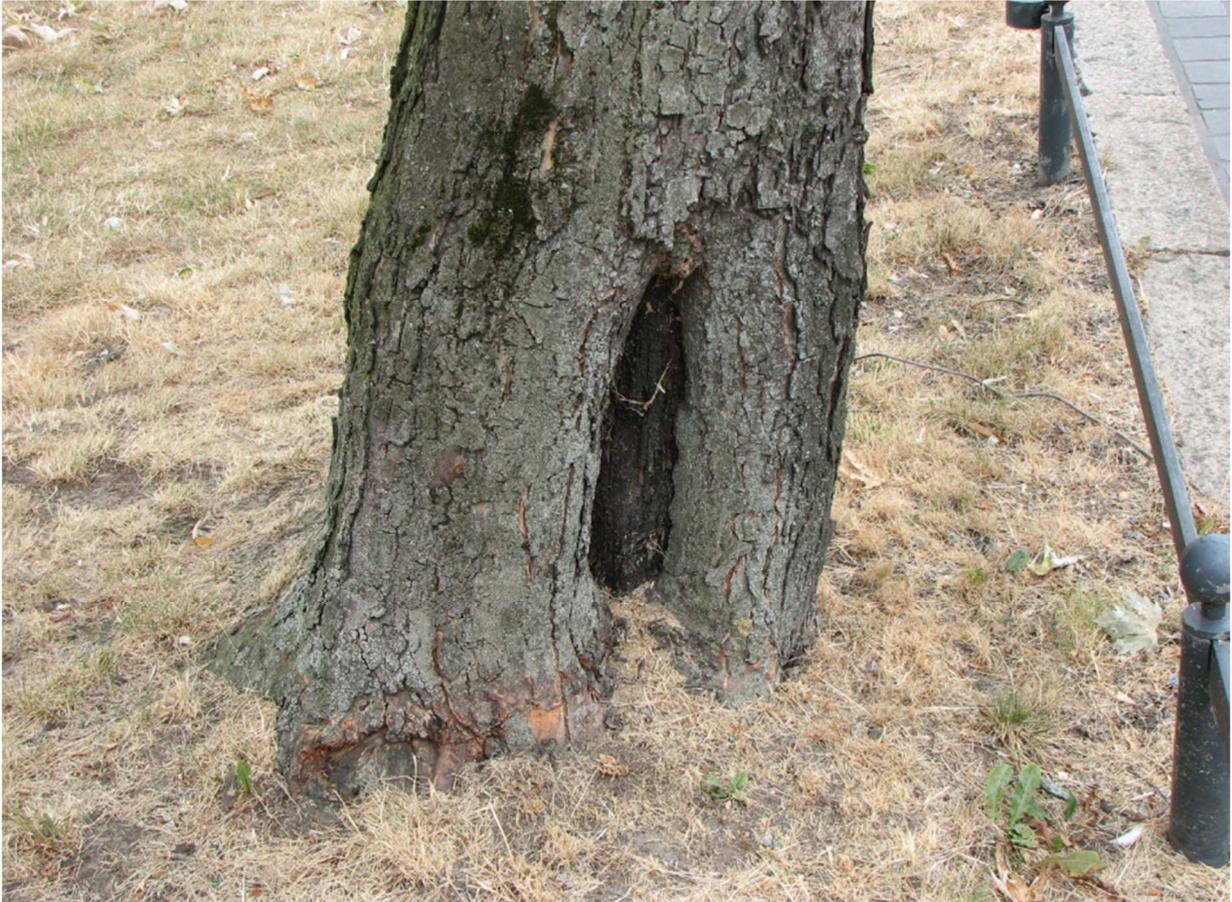
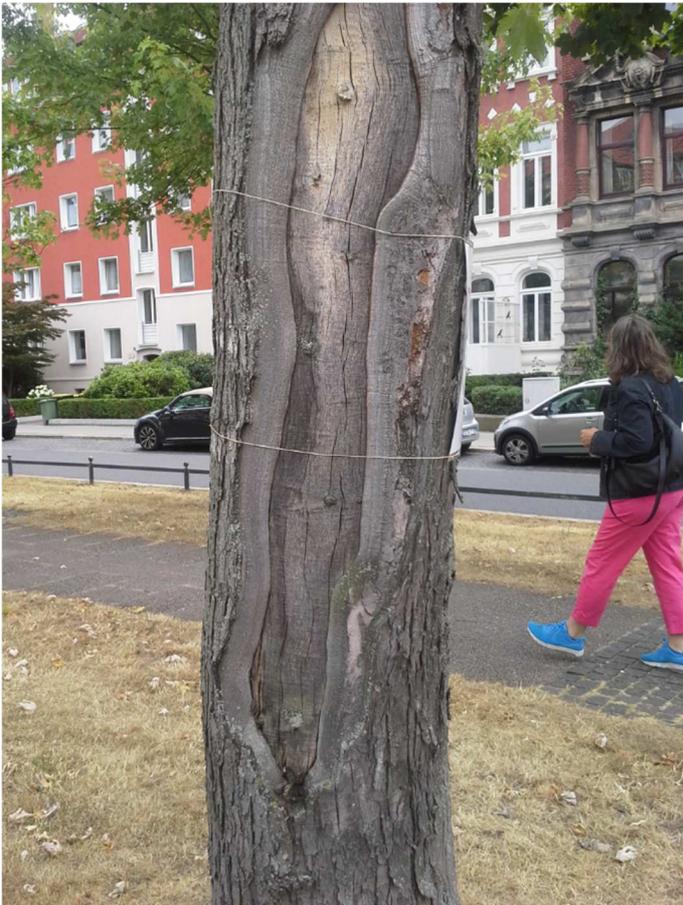
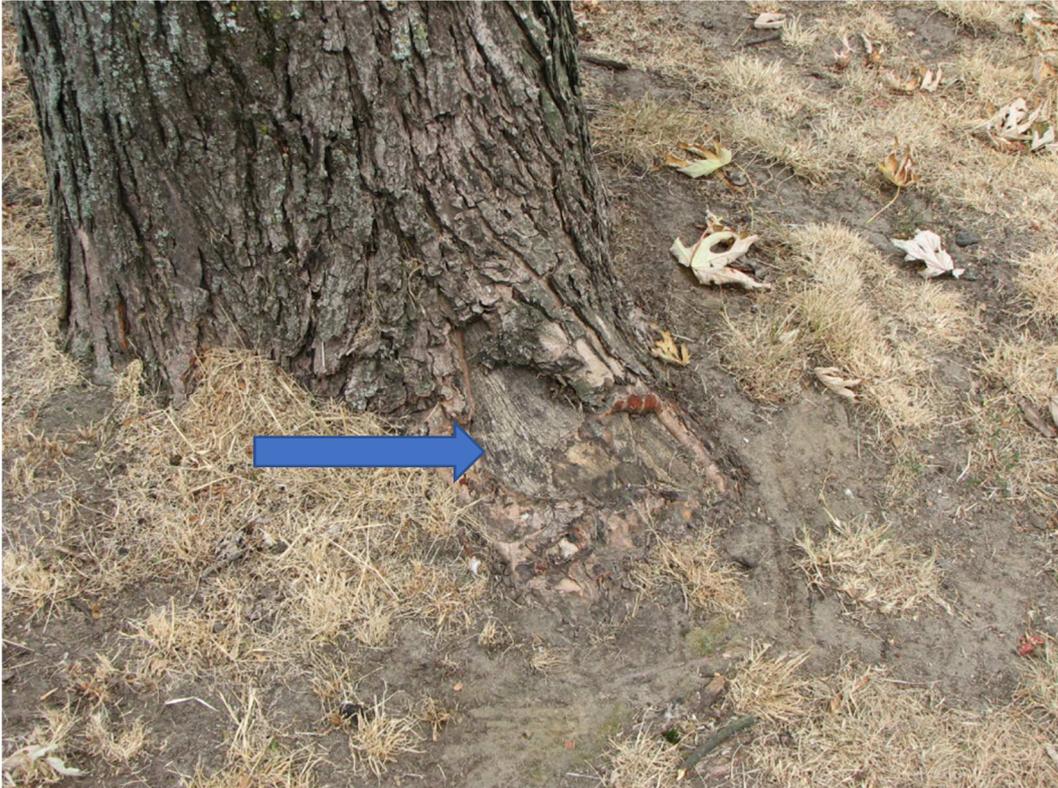
Bei einigen Bäumen konnten Schäden an Stamm bzw. Stammfuß festgestellt werden (siehe Fotos Nr. 6 - 9). Auch diesbezüglich gilt, daß für den Baum Wurzel, Stamm und Krone einen Funktionskreislauf bilden. Die Krone dient als Assimilationsorgan, während die Wurzeln der Wasser-, Stickstoff- und Mineralsalzversorgung der Krone dienen. Der Stamm hat neben der statischen eine Transportfunktion, indem die angesprochenen Stoffe nach oben bzw. unten geleitet werden.

Wird nun die Rinde zerstört, z.B. durch eine Stammverletzung, ist der Assimilatetransport unterbrochen. In Abhängigkeit vom Ausmaß der Schädigung kann dies zu schweren Wachstumsstörungen bis zum Absterben des Baumes führen.

Teilweise ist deutlich zu erkennen, daß der Baum versucht, die Wunden zu überwallen. Ab einer gewissen Schadensgröße ist dies allerdings nicht mehr möglich, und die Pilze beginnen den Holzkörper zu zersetzen bis hin zum Verlust nach einigen Jahren. Selbst wenn sich die Wunde oberflächlich schließt, können die Pilze im Innern das Zerstörungswerk fortsetzen.

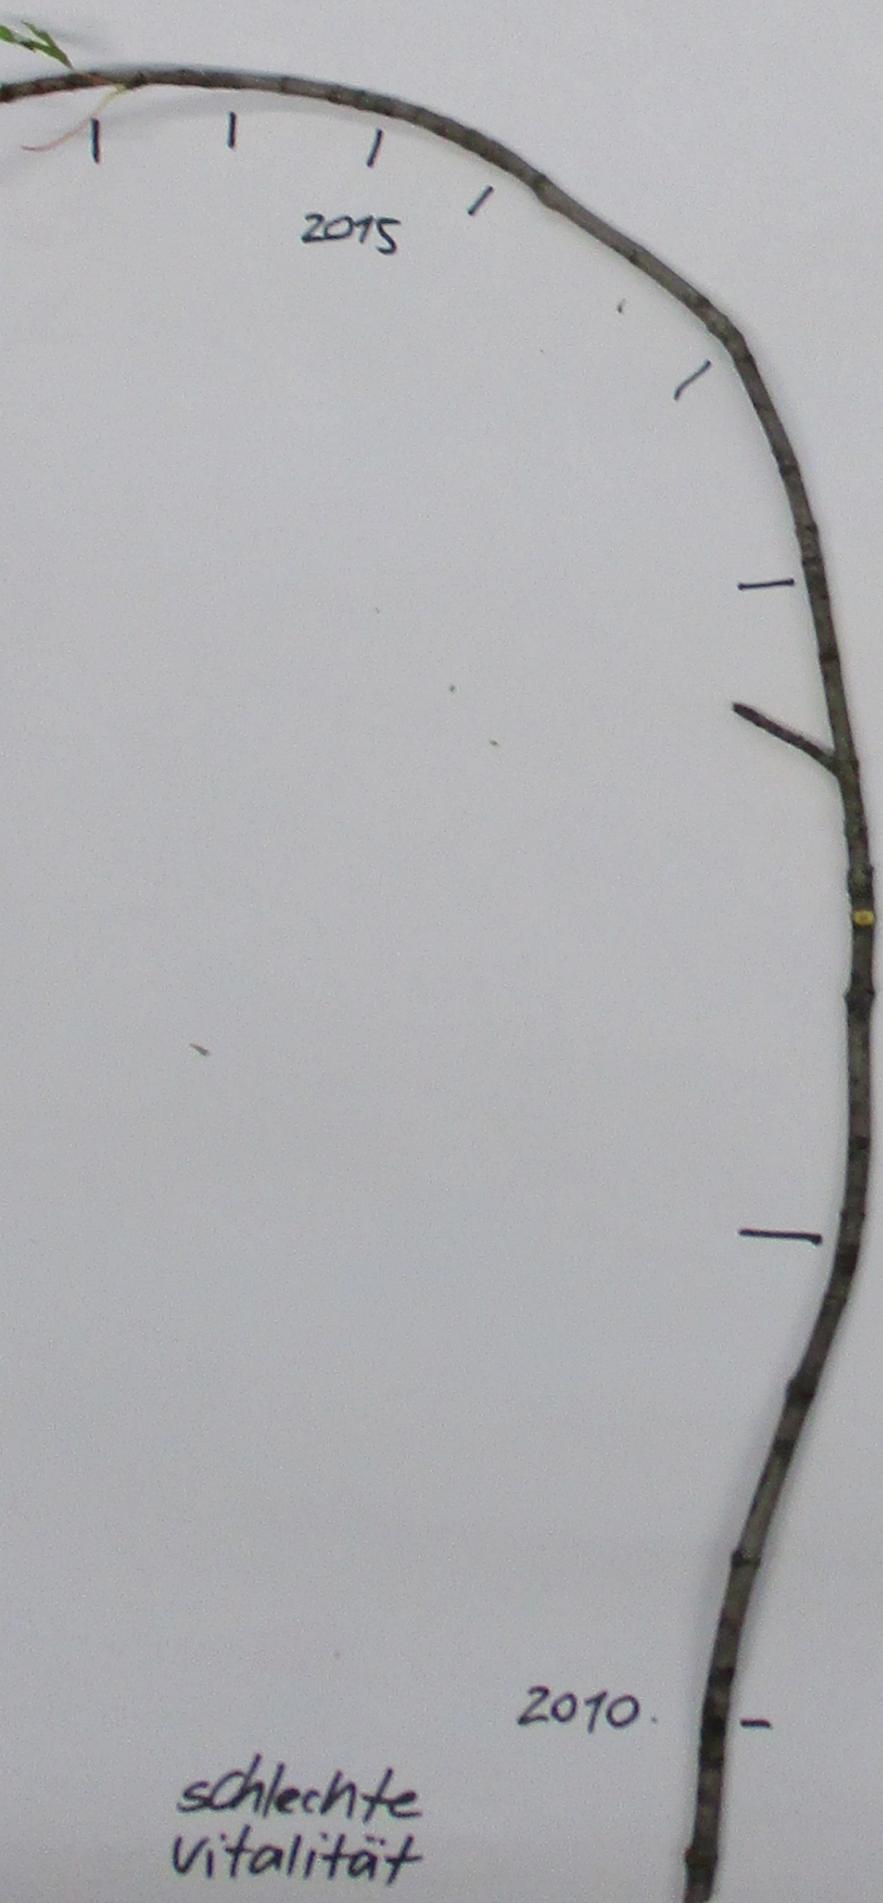
schlechte  
Vitalität

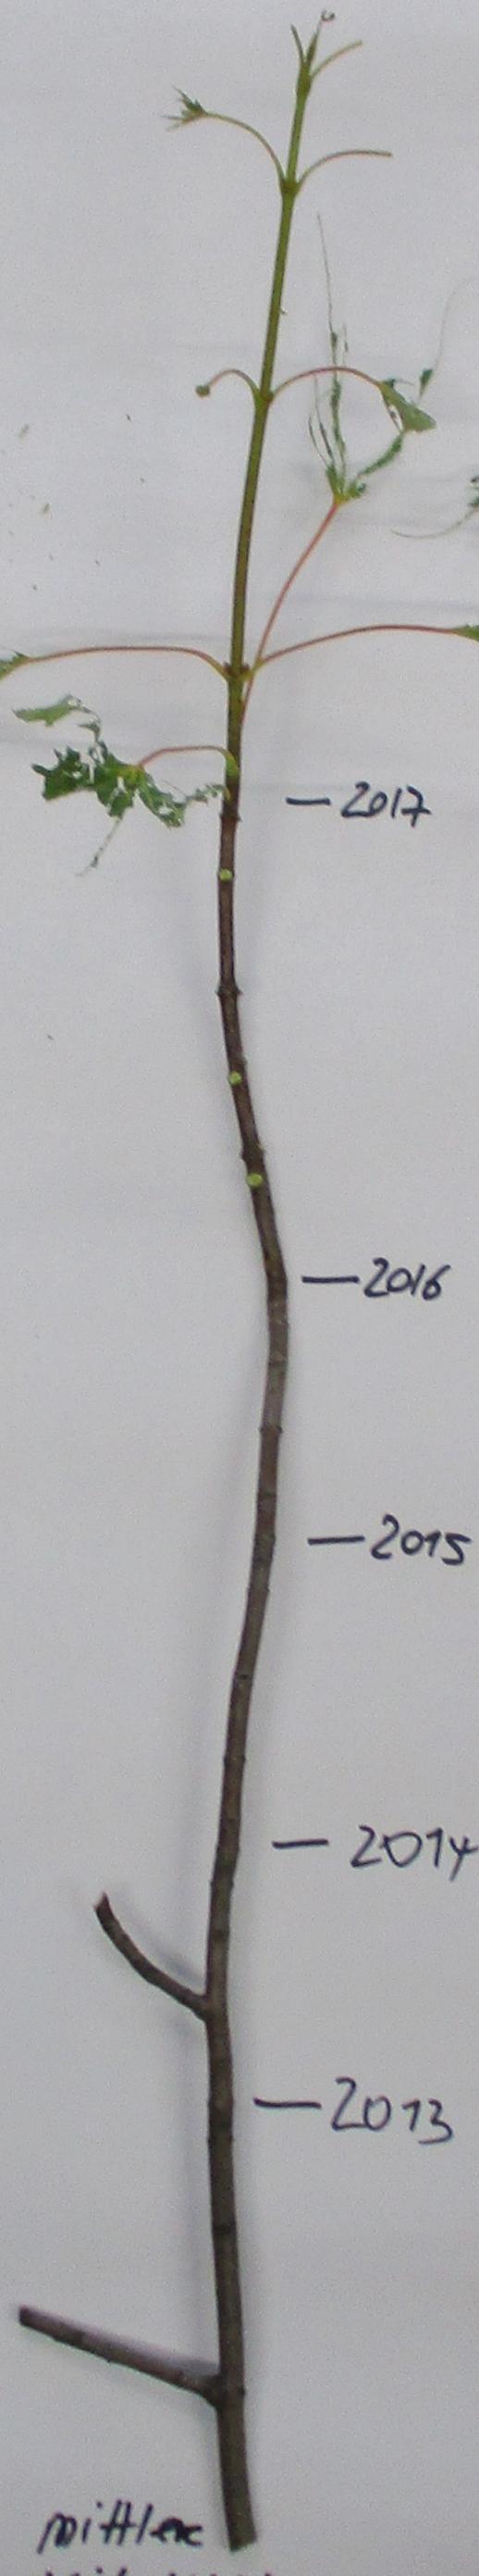
mittlere  
Vitalität

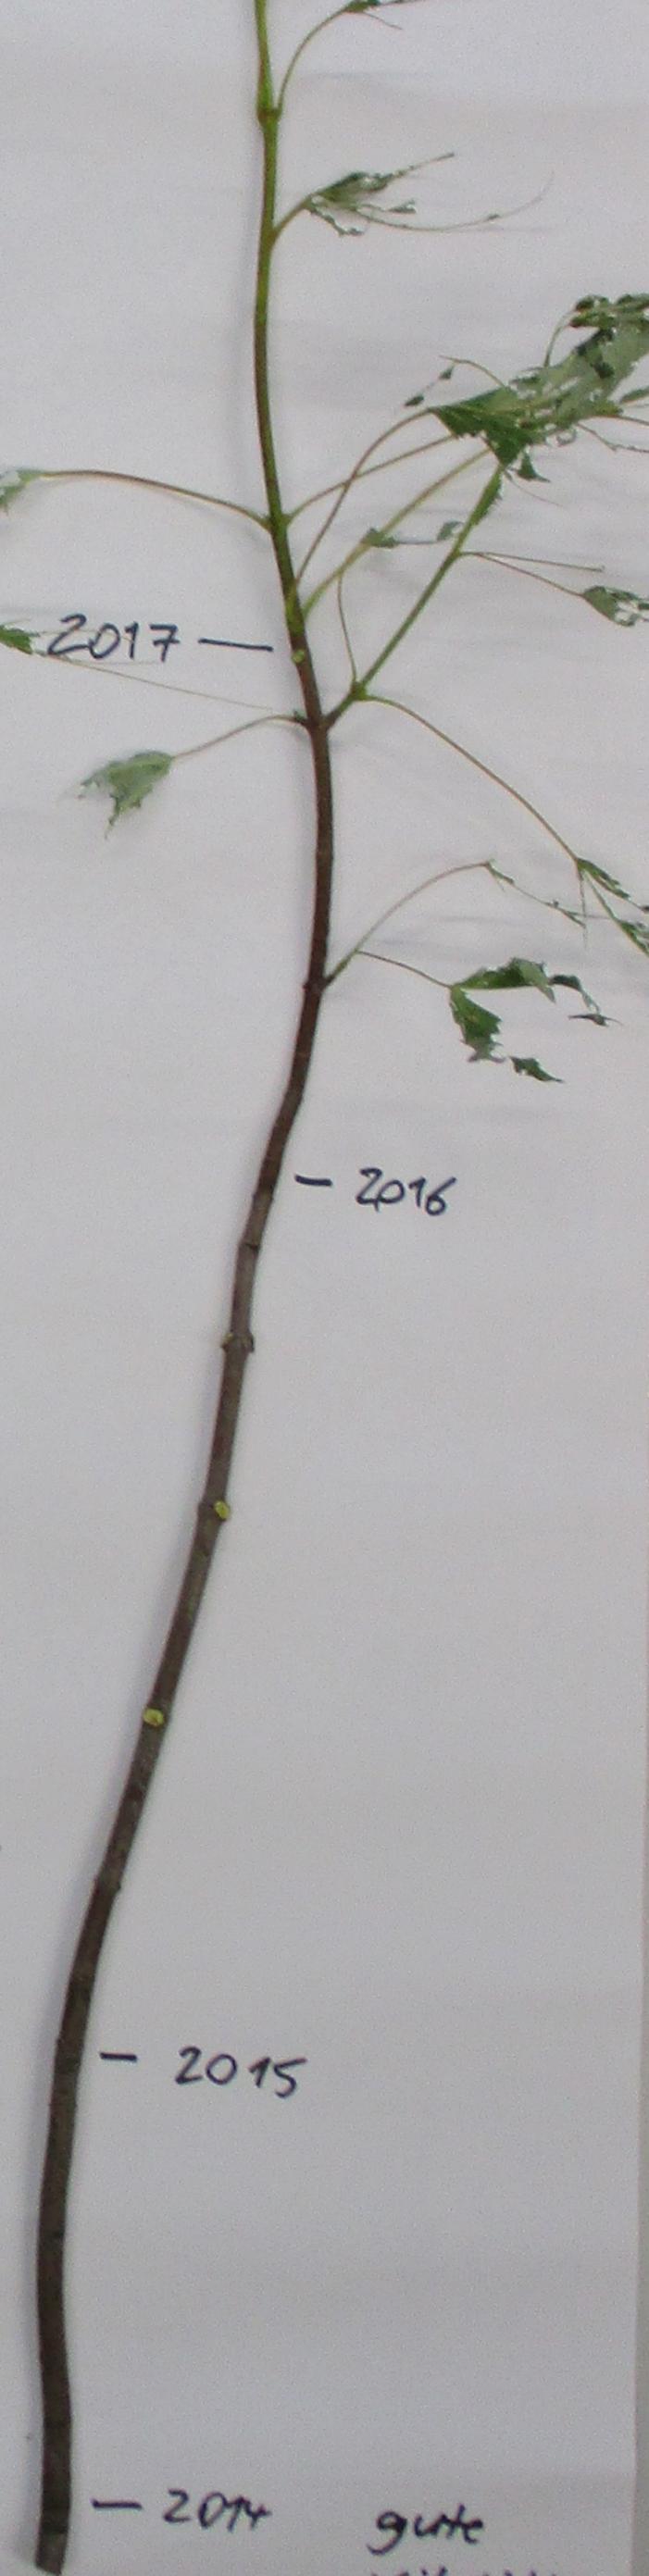
gute  
Vitalität
