*Betreff:***Neugestaltung des Mittelstreifens auf der unter Denkmalschutz stehenden Jasperallee im Abschnitt zwischen Ring und Staatstheater***Organisationseinheit:*

Dezernat VII

67 Fachbereich Stadtgrün und Sport

06.09.2018

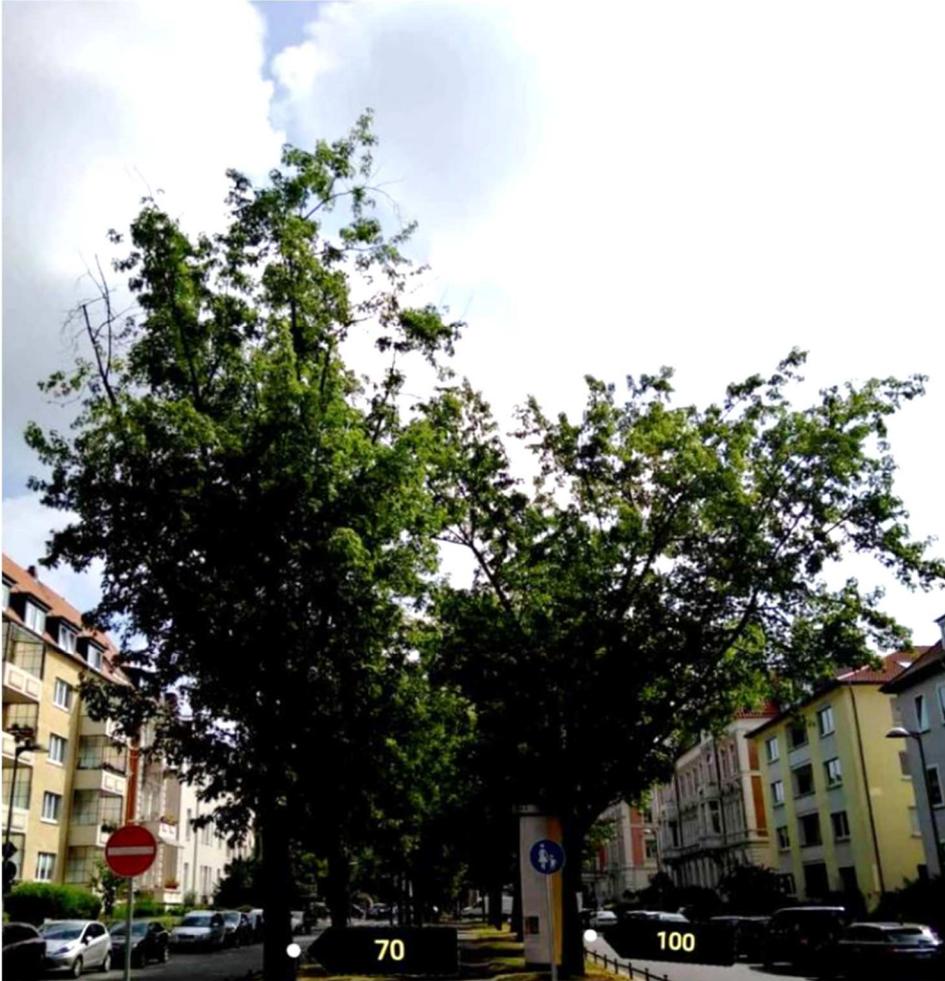
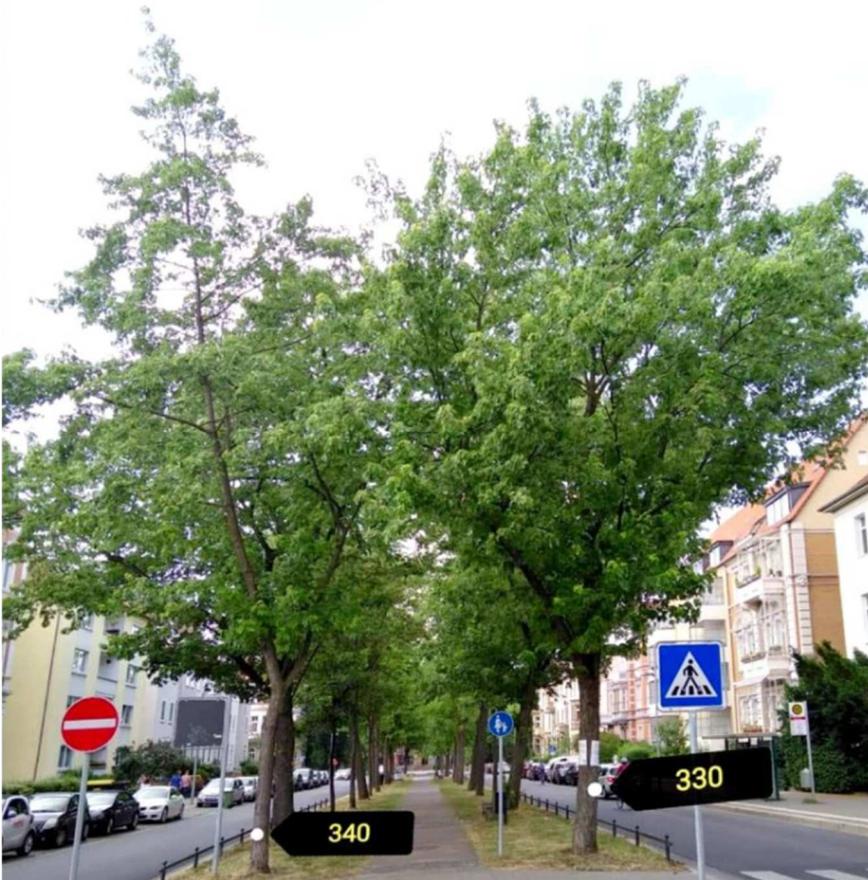
Die zu begutachtenden Bäume bilden eine Allee (siehe Fotos Nr. 1 und 2), welche vereinzelt Lücken aufweist (siehe Baumplan im Anhang).

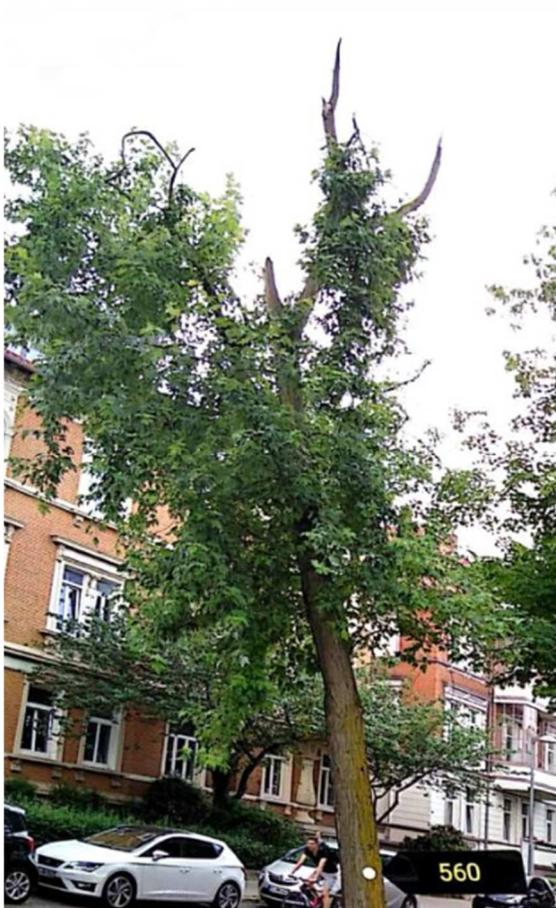
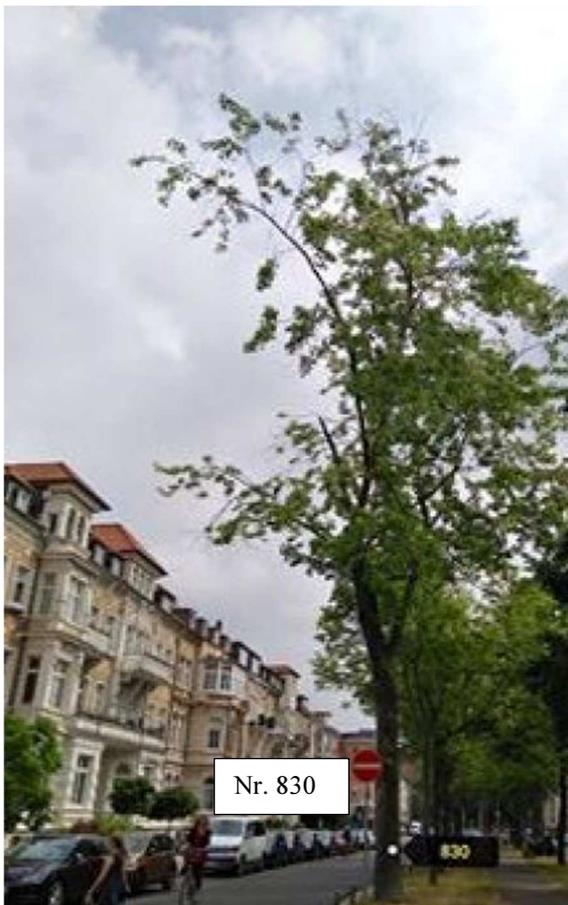
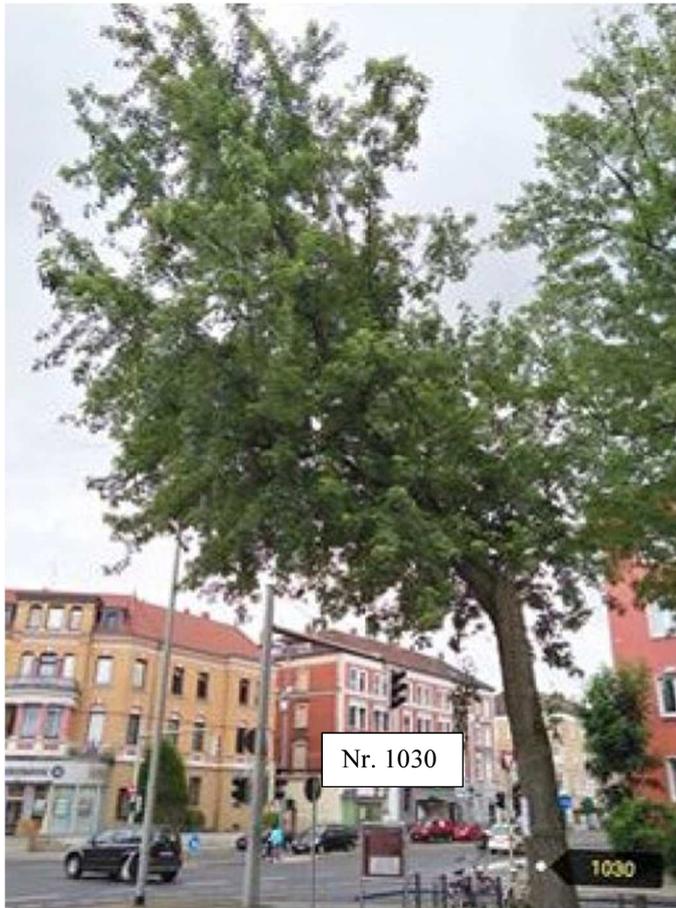
Viele der untersuchten Bäume haben bereits teilweise bzw. gänzlich reduzierte Kronen (siehe Fotos Nr. 3 – 5). Durch eine solche Kroneneinkürzung werden das Kronenvolumen und die Höhe des Baumes reduziert. Jenseits der physiologischen Gegebenheiten bewirkt eine solche Maßnahme aus Sicht der Baumstatik in der Regel, daß der Baum „sicherer“ wird. Da die Kronenmasse sowie die Windangriffsfläche verringert sind, reduzieren sich auch die auf den Stamm einwirkenden Kräfte. Dies gilt auch für die von den Wurzeln aufzunehmenden Haltekräfte.

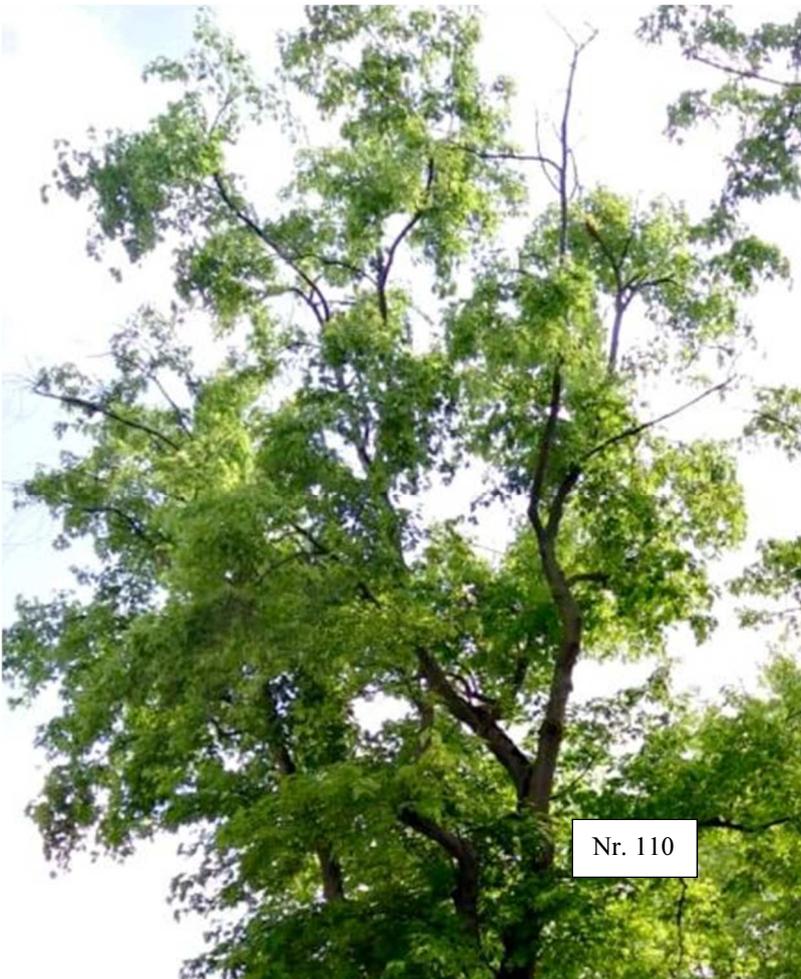
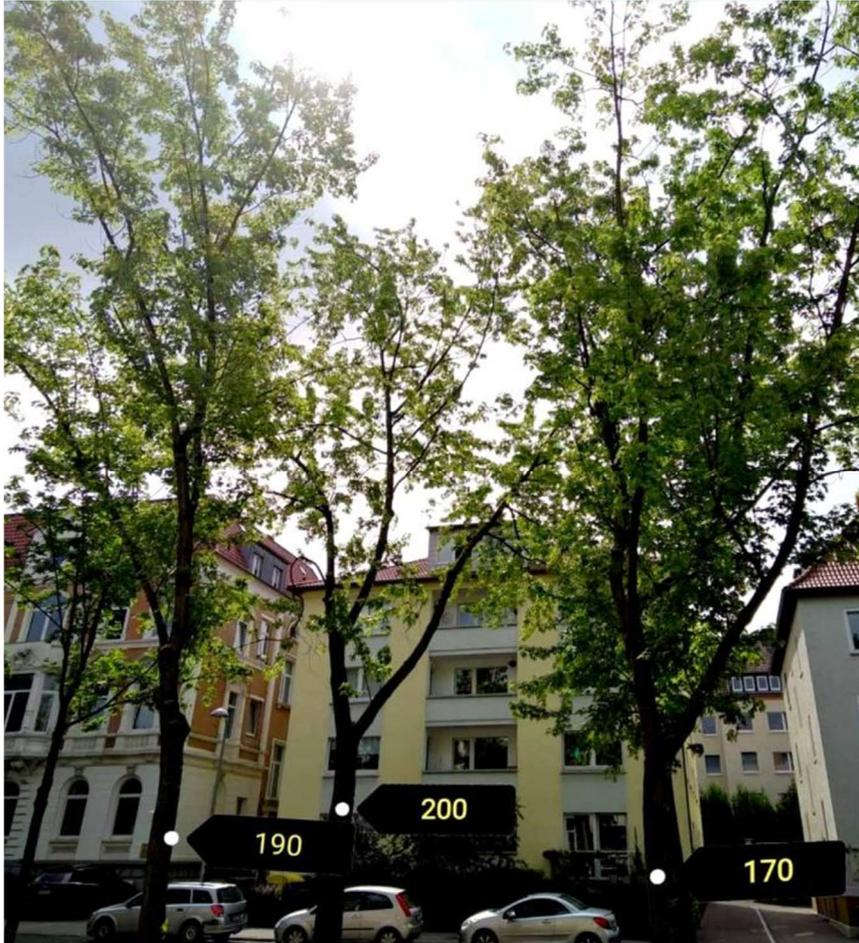
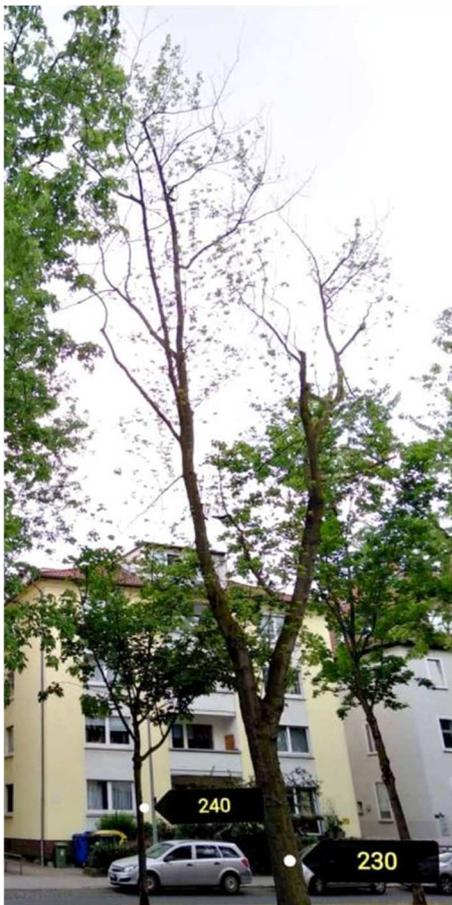
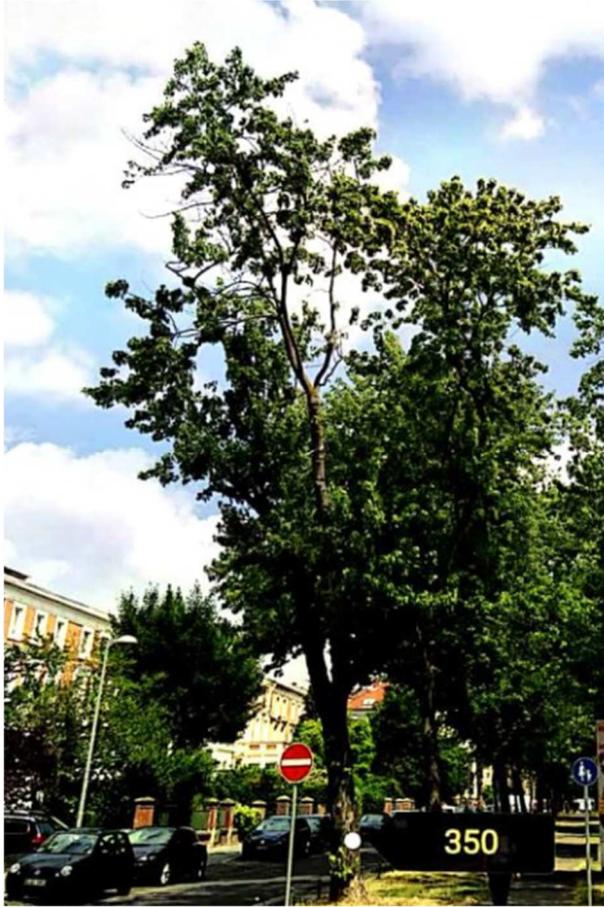
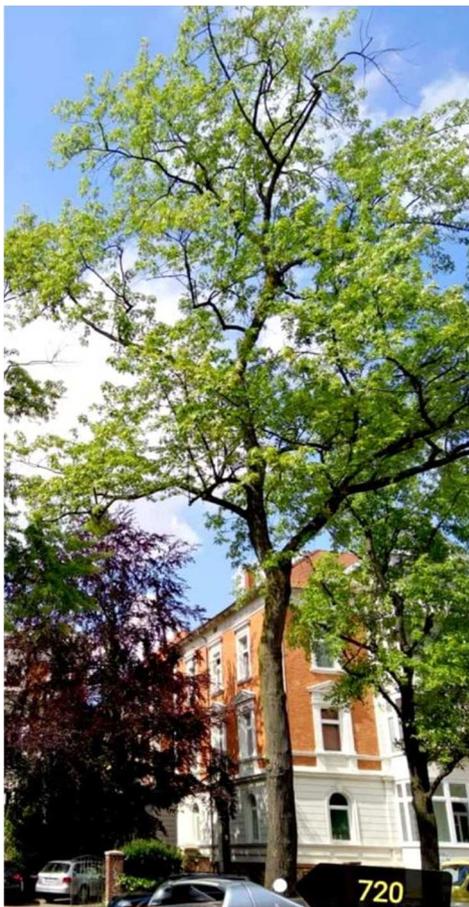
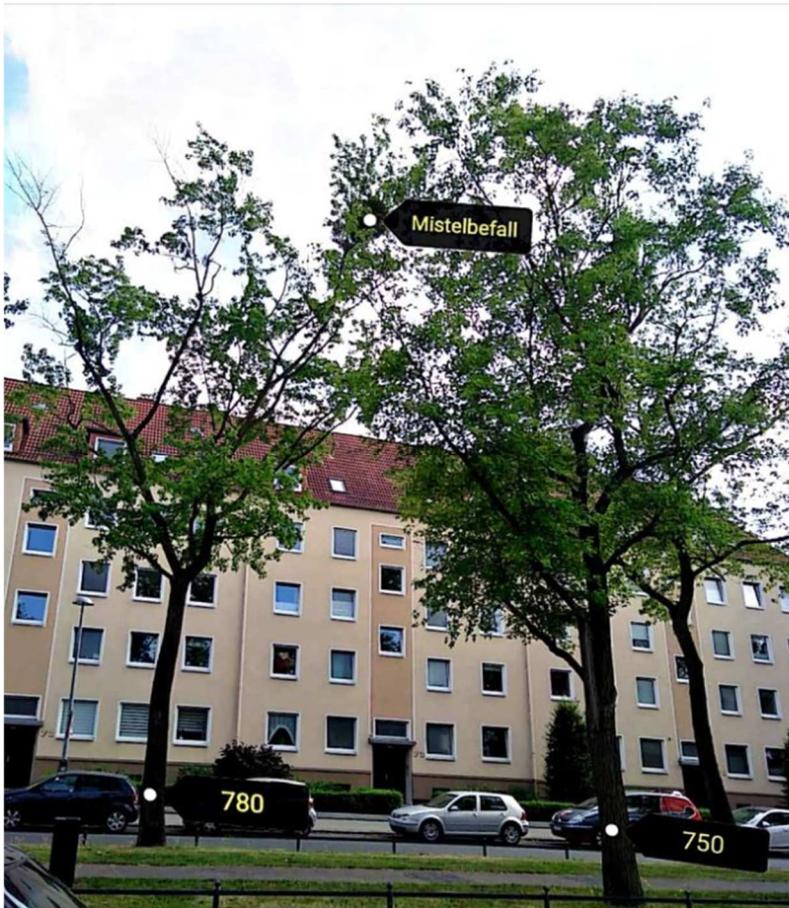
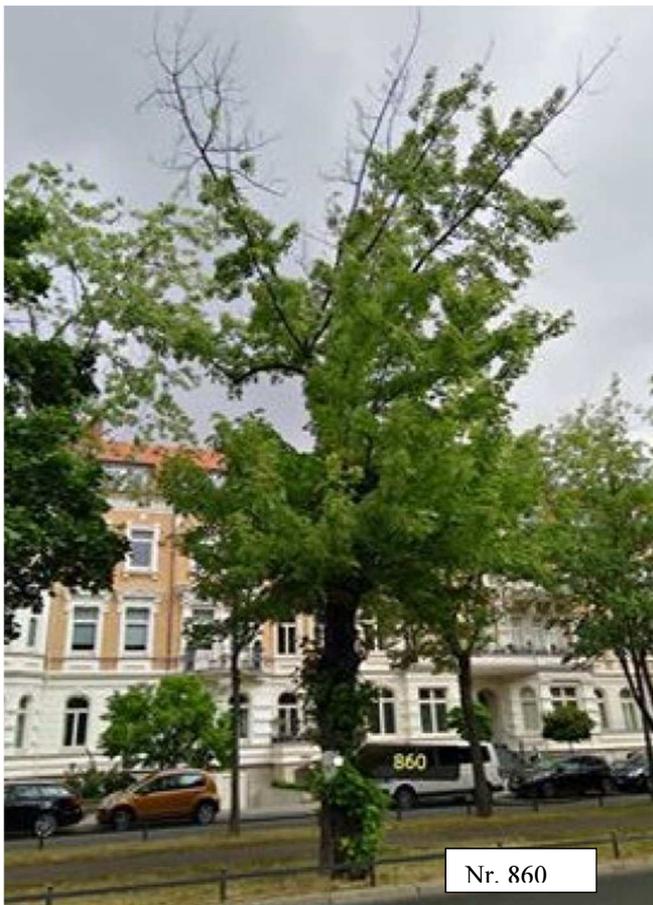
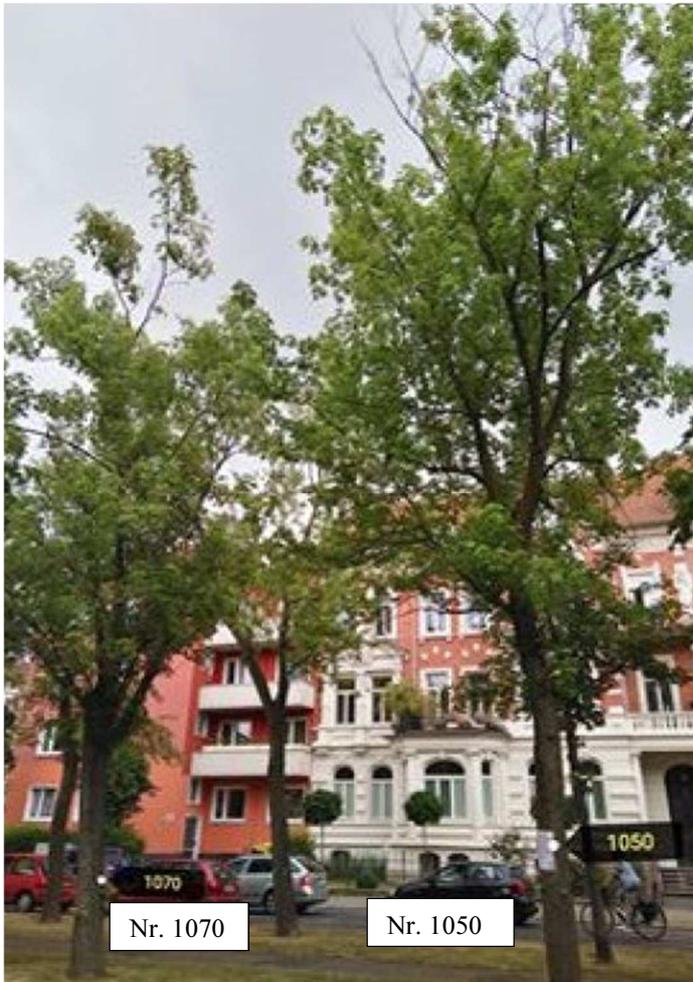
Die Bäume in der Jasperallee weisen nahezu durchweg erhebliche Vitalitätseinbußen auf (siehe Fotos Nr. 10 – 17).
